Tájékoztató két vízgazdálkodási táj-rehabilitációs beruházásról, melyek 2015 folyamán készültek el Közép-Csehországban

1. Kisvízfolyás rehabilitációja belterületen:

Litovicei patak Hostivice városban

A Loděnicei patak rekonstrukciója Nenačovice mellett

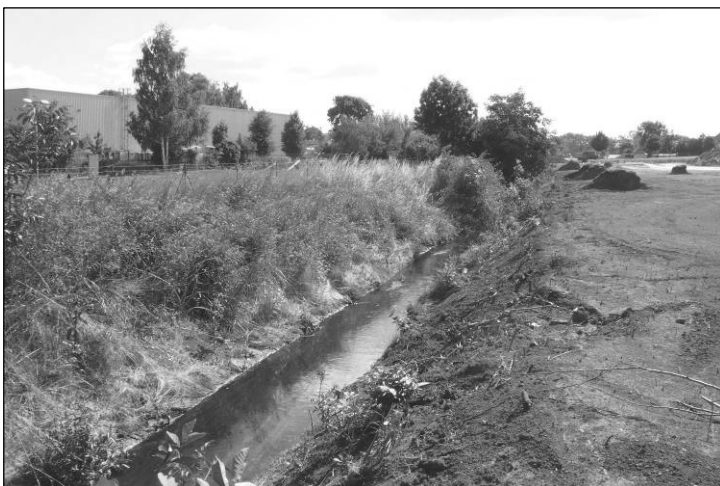
1. ábra

A Litovicei patak Hostivice-ben a rekonstrukció előtt

Hostivice város a közelmúltig nem tudott semmilyen „élő vízfolyással“ dicsekedni. A Litovicei patak ugyanis a múltban műszaki beavatkozásokkal egy szabályozott csatornává lett átalakítva. A patakmedret, amely az átlag vízhozamhoz lett igazítva, **egyenes trapézmederré degradálták, minimális változatossággal és minimális hidraulikai tagoltsággal**. Ebből kifolyólag a patak elég szegényes életfeltételeket kínált a vízi élőlények számára... és az emberek számára nehéz volt megközelíteni a partot, hogy megfigyeljék a természetet, mivel a medret többnyire leromlott állapotú területek övezték.

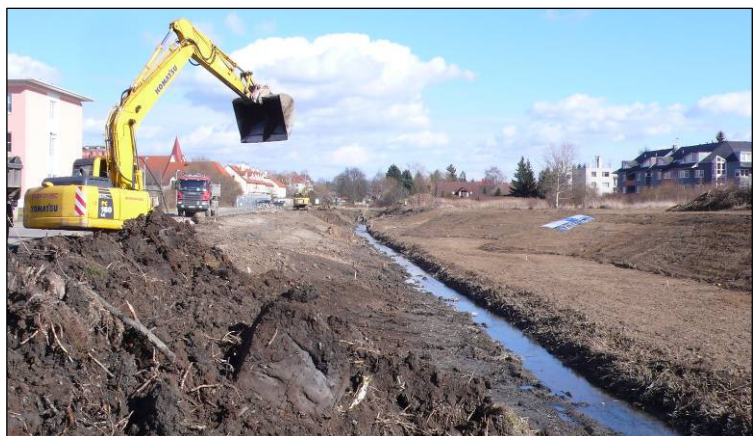
2. ábra 2014 őszén a patak felső részén az iskola térségében kibővítették a patakmedret

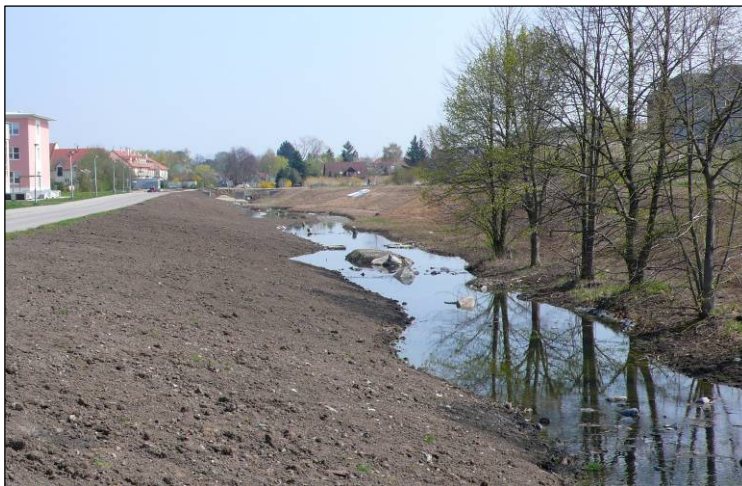
4. ábra
2015 tavasza: patakmeder-
kiszélesítése és
természetközeli állapotba
hozása. Ki várta volna a
hajdani szegényes csatorna
helyén ezt a „vadregényes
vízi világot“?

Jelentős vízgazdálkodási cél volt a **patakmeder vízbefogadó képességnek a növelése, amely árvízi vízhozamokkal is számol**, ezt a meder kiszélesítésével lehetett elérni. Ehhez nagy mennyiségű föld megmozgatására volt szükség. Az ökológiai cél is fontos volt – a **patak morfológiai és ökológiai állapotának javítása**, amely a hajdani patakmeder-szabályozás által okozott károkat csökkenti. Az elért eredményeket a következő pontokban lehet összefoglalni:

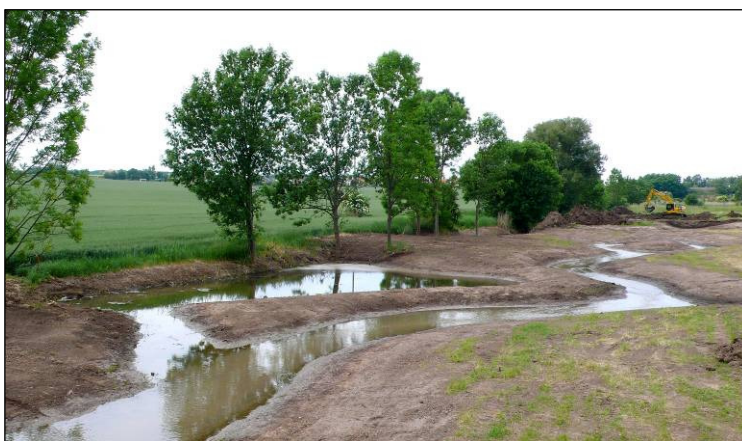
- **Hidraulikai változatosság növelése** – minél több különböző vízmélység található a mederben, minél több irányban és minél változatosabb gyorsasággal folyik a víz, annál inkább várható a folyó állapotának a javulása, beleértve a halak visszatérését.

A rekonstrukció lényegesen kiszélesítette a hajdani keskeny és egyhangú patakmedret. A patakmeder sokféleségét zúgók és köves szakaszok rendszere növeli és tarkítja, a meder alján így gyorsabban és lassabban folyó helyeket alkotva. A kövek sorai között a meder alján mélyebb vízü részeket hoztak létre. Főként az alsó szakaszon, a szennyvíztisztító alatt az eredeti mederben nagyobb mélyedések is létesültek, az új medertől elszigetelve. Ezeknek a tavacskáknak a feladata főként a kétéltűek szaporodását és fennmaradását támogatni és a pataktól éppen azért vannak elzárva, hogy ne érhessék el őket a halak, melyek a kétéltűek ivadékait fogyasztanák.

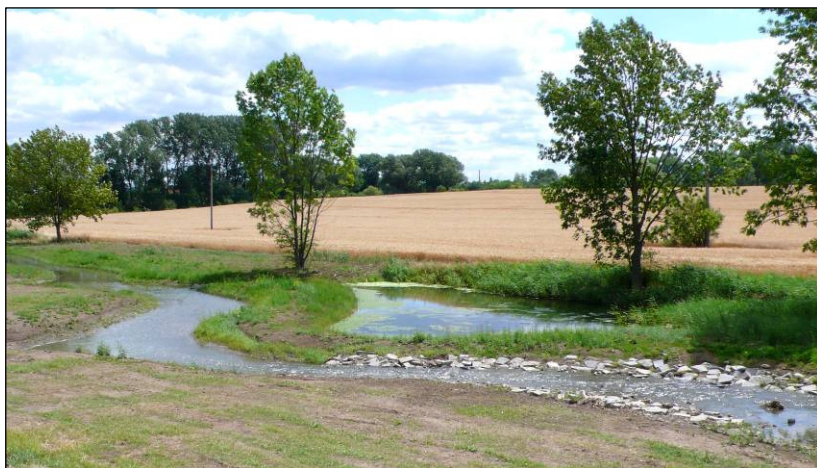
5. ábra

A patakmenti tócsák, vizes mélyedések el vannak szigetelve a patakmedertől, hogy a halak ne érhessék el a bennük szaporodó kétéltűek ivadékait és ne hiúsítsák így meg szaporodásukat.

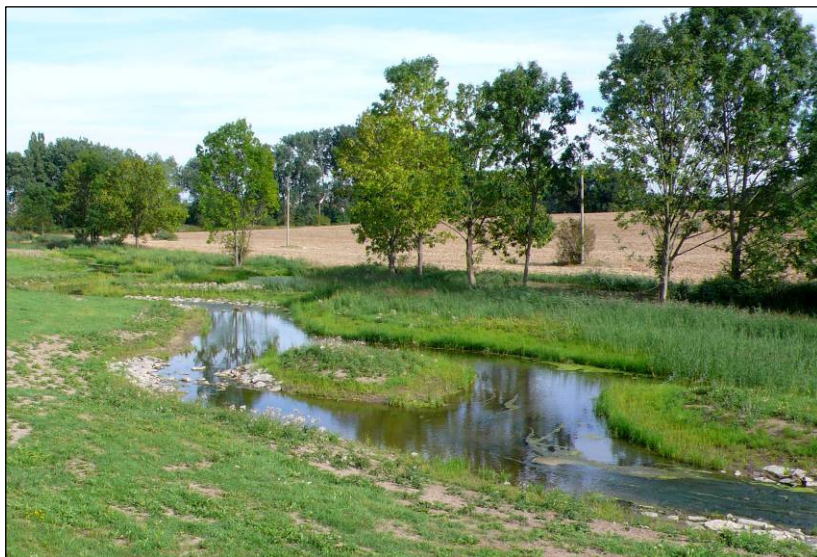
6. ábra

2015-ben a száraz nyár ellenére is az új meder megkezdte a növényzet visszatérése nyomán a „tájsebészeti“ gyógyító folyamatot

A sekély tál alakú meder megerősítés nélkül is viszonylag stabil és csak kis vízszint-változásokat mutat, még kis vízhozamoknál is. Ahogy már 2015-ben is tapasztaltuk, a kimélyített meder-gödrök elősegítik a patak élőlényei számára a

fennmaradást nagyon száraz időszakokban is. Finoman elhelyezett kősorok biztosítják a meder szükséges vízmennyiségét átlag- és kis-vízhozamoknál is, ami az ökológiai állapotok fenntartásához különösen fontos.

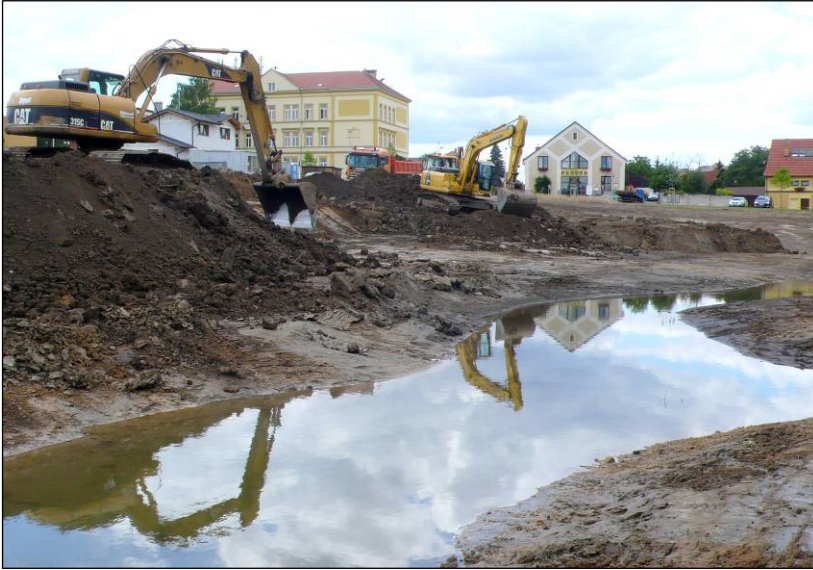
7. ábra
2015 száraz nyara: a kotrógépek
elkezdték a munkát a
rekonstrukció utolsó fázisában a
patak középső szakaszán. Nem
várt látvány – történelmi épületek
tükörképe a vízfelületen.

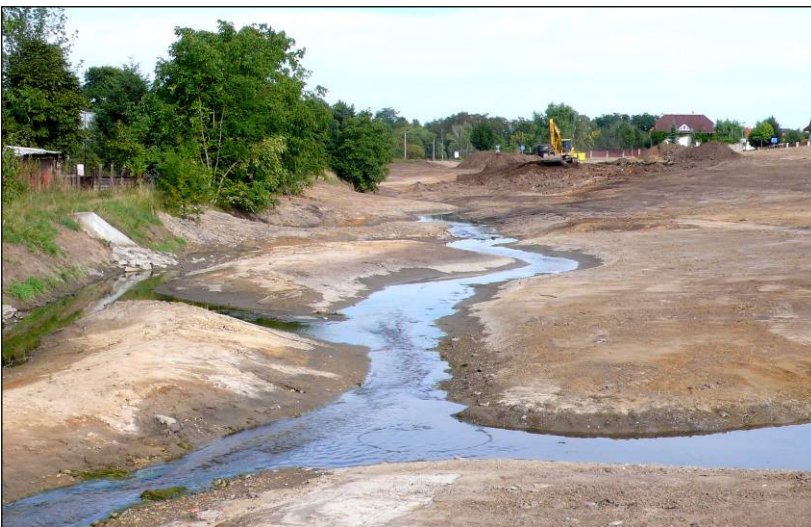
8. ábra „Vizi világ” avagy „Vadvíz”
Hostivice közepén

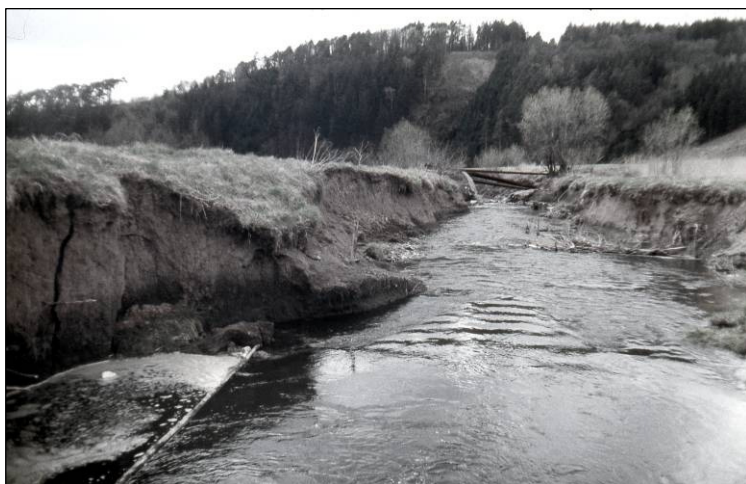
9. ábra A sikertelen műszaki beavatkozás a Kačák folyón Nenačovice felett 1980 után

- a létező meder aránytalanul mély volt, elérte a három métert is, alakja mértani jellegű, és a part instabil állapota rontotta a gazdálkodási lehetőségeket az ártérben;

- a patakmeder drénező hatása szárazság idején fölöslegesen leszívta a vizet az ártérből, áradás idején pedig meggyorsította az áramlást a község felé;

- a meder omladékos részéről elmosott hordalék Nenačovice árvíz-veszélyeztetett középső részén rakódott le, innen gyakran szükség volt az eltávolítására;

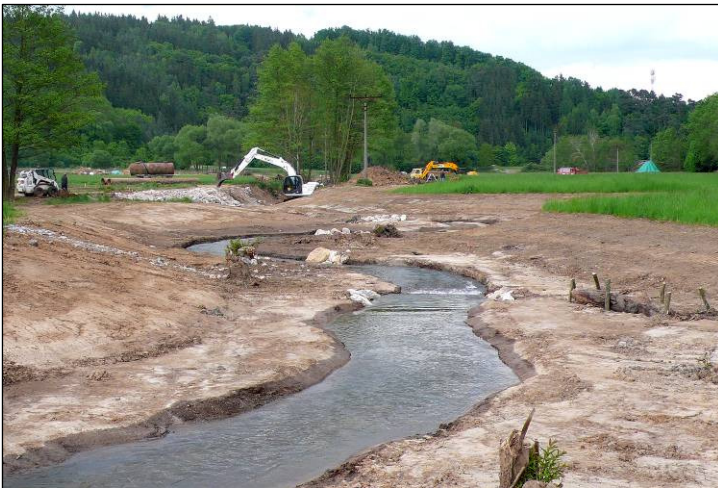
10. ábra A szélesebb főmederben a (Q_5 vízz szállító képesség) az átfolyási keresztmetszet az átlag-vízhozamra van szabva

A környező területek telektulajdonosaival folytatott megbeszélések egy kompromisszumon alapuló megoldást eredményeztek: az „árvízi meder” az érintett sáv teljes szélességét magába foglalta, és olyan névleges vízz szállító-képességre tervezték, ami az eredeti

szabályozott meder vízszállító-képességéhez volt hasonló, pontosan Q_5 ($28,5 \text{ m}^3/\text{s}$) jellemezte.

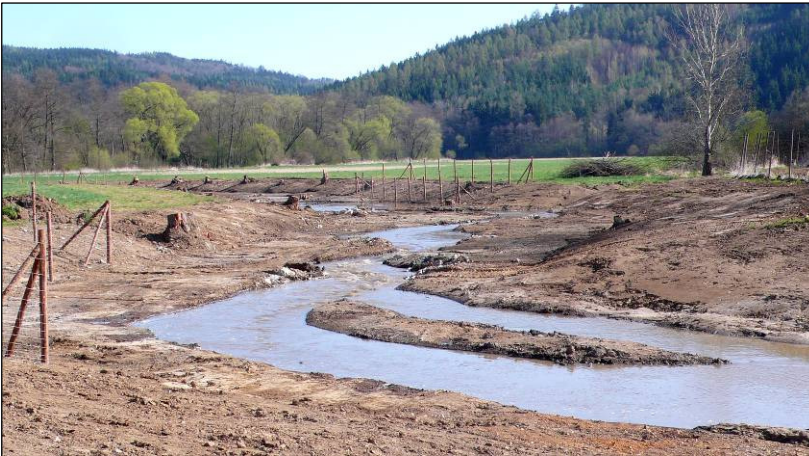
11. ábra 2015 tavasza: az új patakmeder első része kisvízi meder kivitelezése és a partszegély első facsemetéinek elültetése után

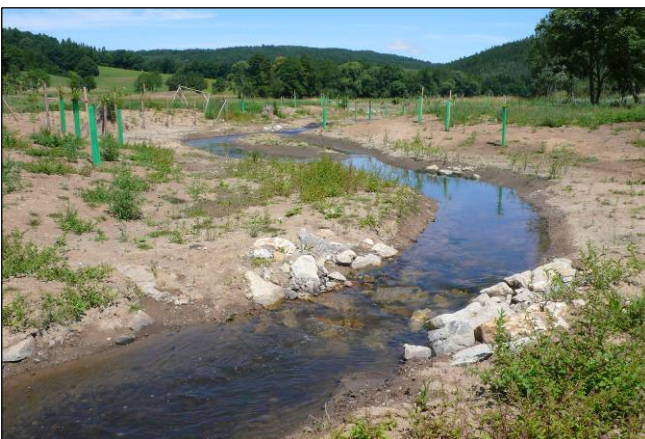
12.ábra A kavicsos keresztmetszék a rekonstruált patakmeder alján utánozza a sekélyebb gázlók áramlását. Ezek a keresztmetszék rögzítik a kimélyített medret, megelőzik ennek további mélyülését és növelik a meder tagoltságát. A természetes zúgók helye a kanyarok közötti egyenes részeken van, a kanyarokban pedig a természetes mélyebb „gödrök” helye található. Az egyenes szakasz köves sávját hosszabbra kellett volna tervezni, hogy jobban megtartsa a vizet a mederben.

A kimélyített mederbe főként az átmeneti helyeken, a kanyarulatok között köves sávokat (zúgókat) alakítottak ki. Főleg a széleken jelentős mennyiségben fatörzseket ástak be, amelyeket a régi patakmeder partján vágtak ki – az égerek mint holtfa szolgáltak, a fűzek esetében esély volt az újragyökerezésre. A keskeny part menti teraszokra helyenként fűzfátörzsek voltak beágyazva, bízva a gyökerek megeredésében.

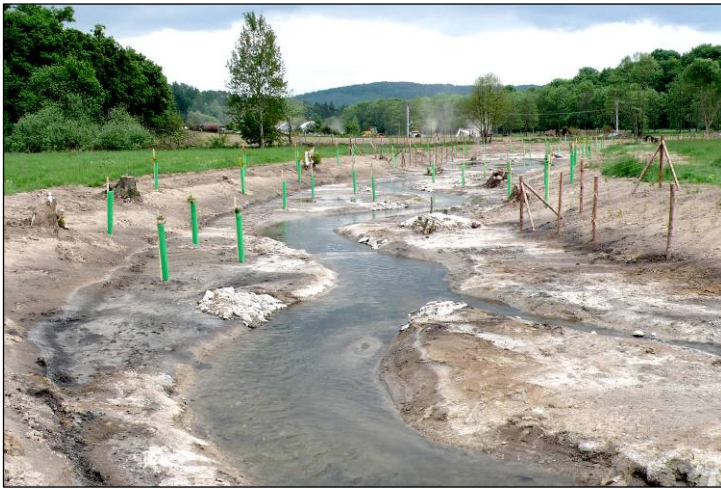
13. ábra Az új meder első szakasza 2015 száraz nyarán.
